**Mögliche Gefährdung der Standsicherheit von Bauwerken
Hinweise für Eigentümer und Besitzer von Gebäuden bei denen
„Wolff“-Holzstegträgern eingebaut wurden**

Stand: Dezember 2025

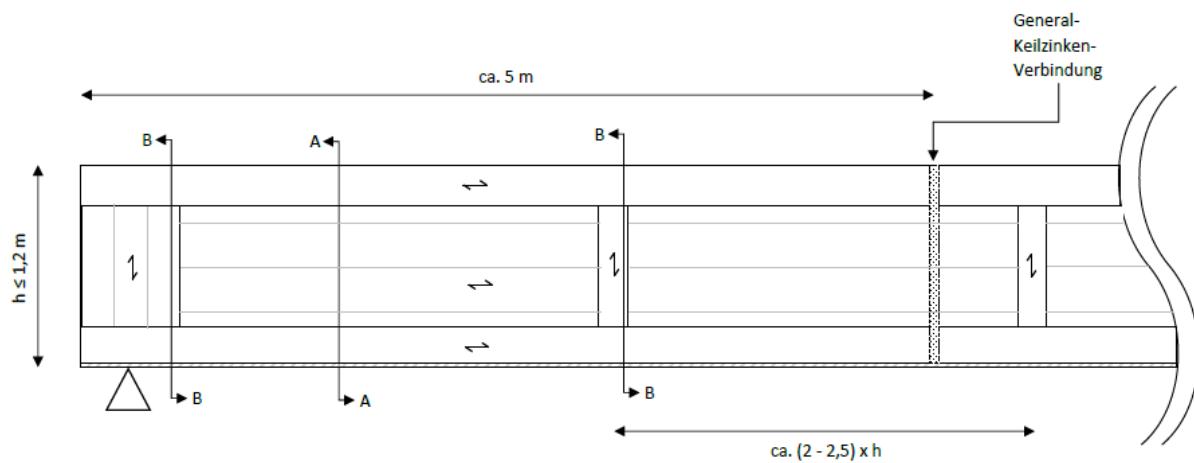
Bild 1: Ansicht „Wolff“-Stegträger (exemplarisch)

In den Bildern 1 bis 3 sind der Aufbau und die Fügungen von typischen „Wolff“-Stegträgern prinzipiell dargestellt.

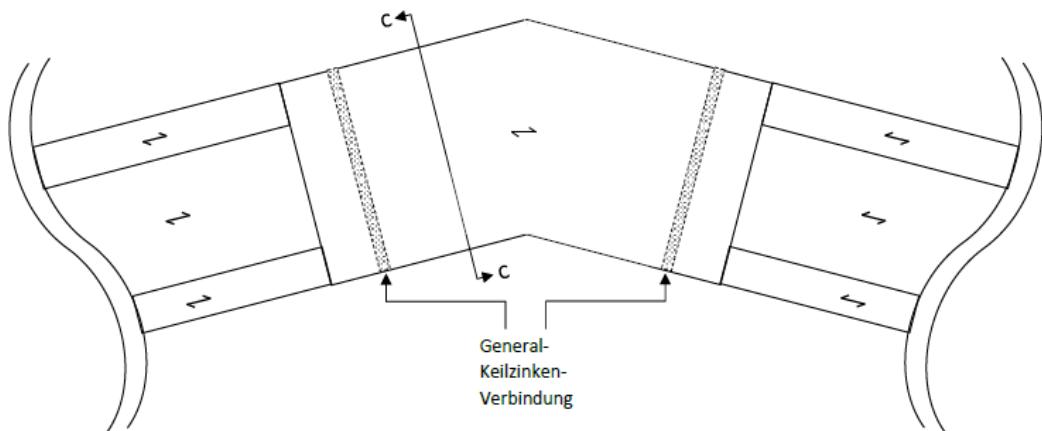
Bild 2: Ansicht Firstpunkt „Wolff“-Steg-Satteldachträger (exemplarisch)

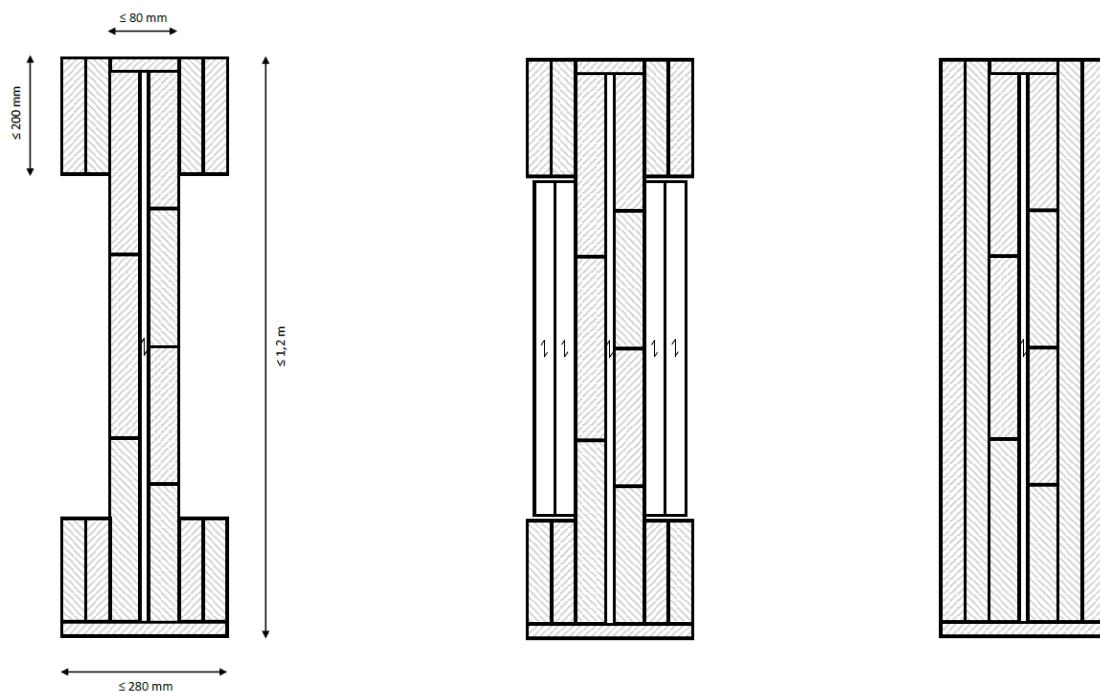
Bild 3: Schnitte „Wolff“-Stegträger: A-A Regelquerschnitt; B-B Querschnitt mit Stegaussteifung Feld u. Auflager; C-C Querschnitt in Firstbereich mit Verstärkung über Deckbretter (exemplarisch)
